## COMUNE DI FONNI

### LAVORI DI RIQUALIFICAZIONE DEL CAMPO SPORTIVO COMUNALE, VIA XXV APRILE

**CONSULENZA TECNICA SUI DANNI RIPORTATI ALLE STRUTTURE DI COPERTURA DELLE TRIBUNE A  
SEGUITO DEGLI EVENTI CLIMATICI DEL 21.01.2017.**

**PERIZIA DI STIMA DEGLI ONERI PER LO SGOMBERO E LO SMALTIMENTO DELLE PARTI CROLLATE  
RELAZIONE ILLUSTRATIVA**

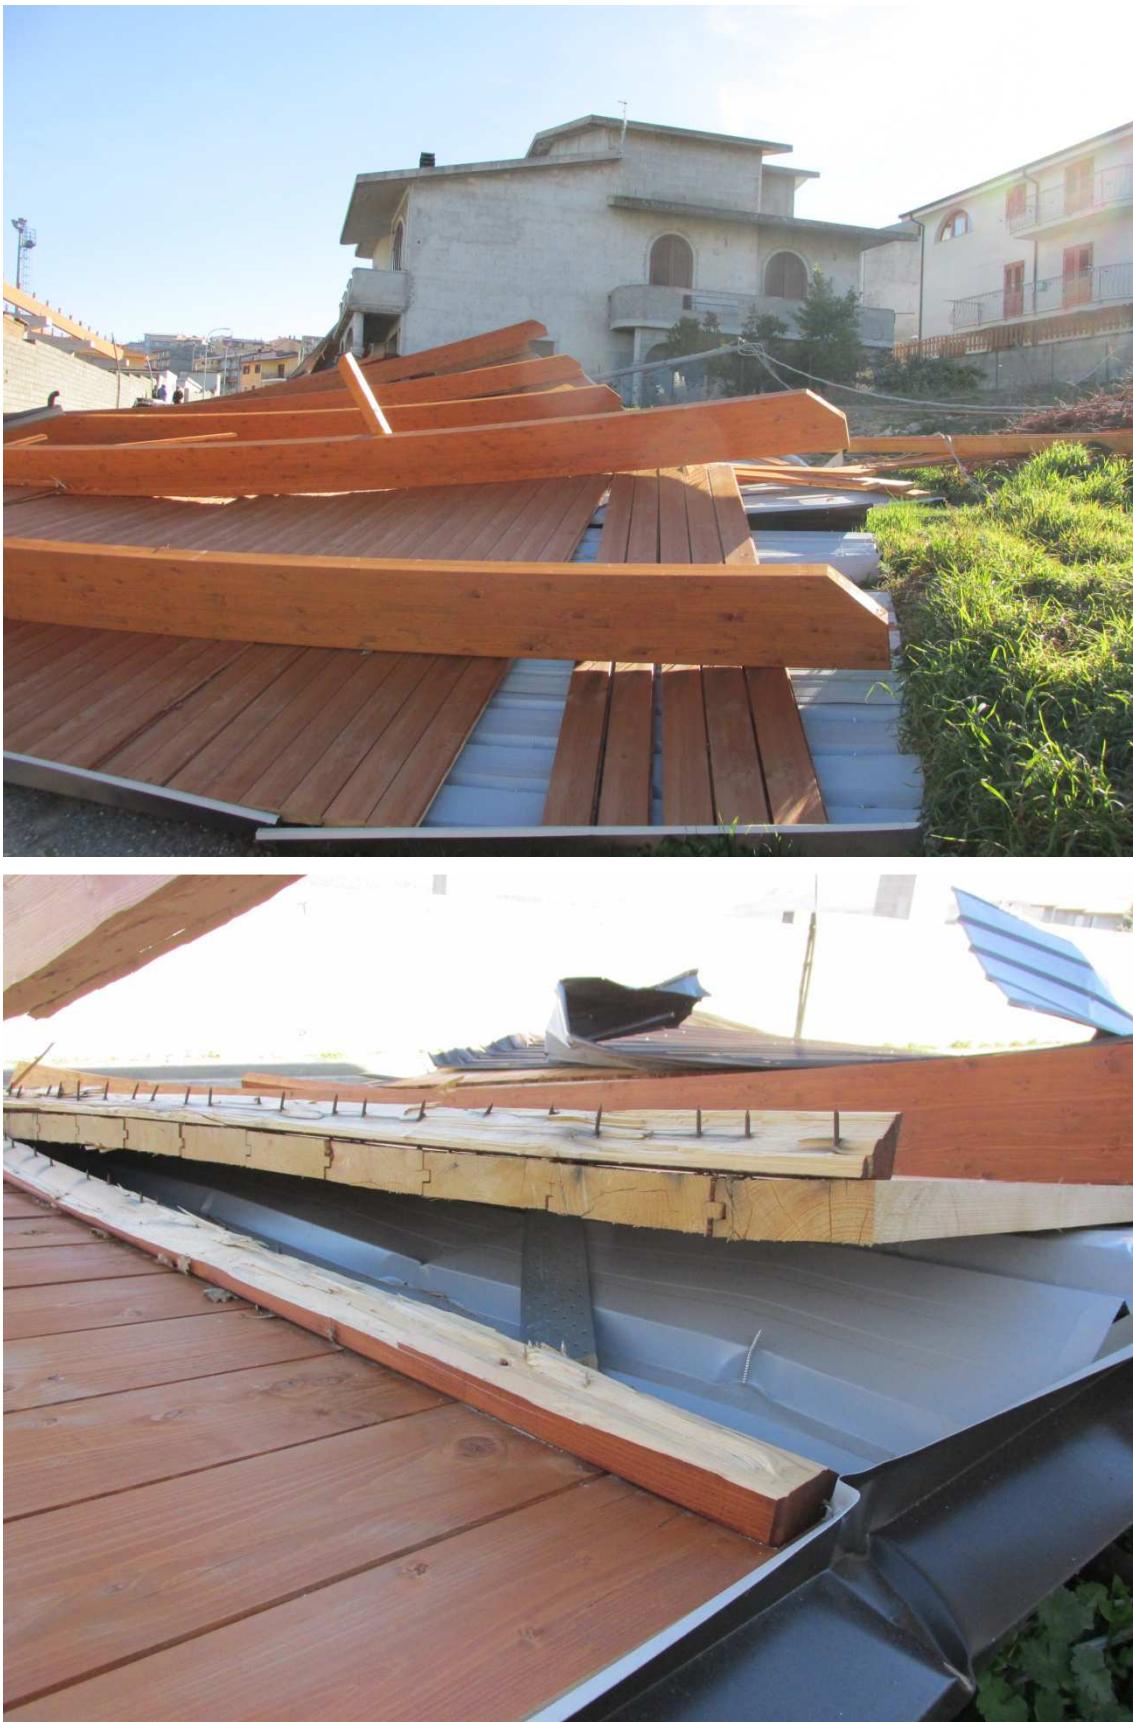
- l'orditura secondaria costituita da 27 arcarecci di legno lamellare di sezione 12x40 cm con uno sviluppo di circa 9,5 metri ad andamento curvilineo posti a interasse di circa 2,5 metri - (**codice CER 17 02 01**);
- il tavolato di legno massello da 40 mm per una superficie di circa 620 mq - (**codice CER 17 02 01**);
- la lamiera grecata di copertura (lamierino acciaio verniciato 10/10 mm circa) per una superficie di circa 740 mq considerando le greche e i sormonti - (**codice CER 17 04 05**);
- lungo il perimetro per tre lati è presente una scossalina in lamierino d'acciaio verniciato analoga alla lamiera di copertura e con uno sviluppo di circa 25 cm; su un lato lungo nella parte retrostante (quella più vicino al muro di confine del campo) è presente un canale di gronda con analoghe caratteristiche. (**codice CER 17 04 05**);

**Figura 1.** Orditura secondaria e tavolato di legno lungo la via XXV Aprile

Stando a quanto riscontrato nel sopralluogo preliminare e in quelli successivi, l'orditura lignea ha subito dei danni ma la maggior parte delle travi sono integre o con danni lievi che non ne compromettono il riutilizzo; anche il tavolato, tolte le parti completamente inutilizzabili che hanno impattato contro ostacoli puntuali o mori di recinzione e pareti e la zona chiodata all'estradosso delle travi secondarie può essere in parte recuperato.

In particolare le travi dell'orditura completamente compromesse perché spaccate completamente per lungo e inutilizzabili dal punto di vista strutturale sono in tutto 3, altre 9 hanno lesioni longitudinali all'estradosso estese a tutta la lunghezza dell'elemento o a parte di esso ma con un minimo lavoro di sagomatura e una parziale riduzione della capacità portante della capacità rispetto all'elemento originario possono essere riutilizzate.

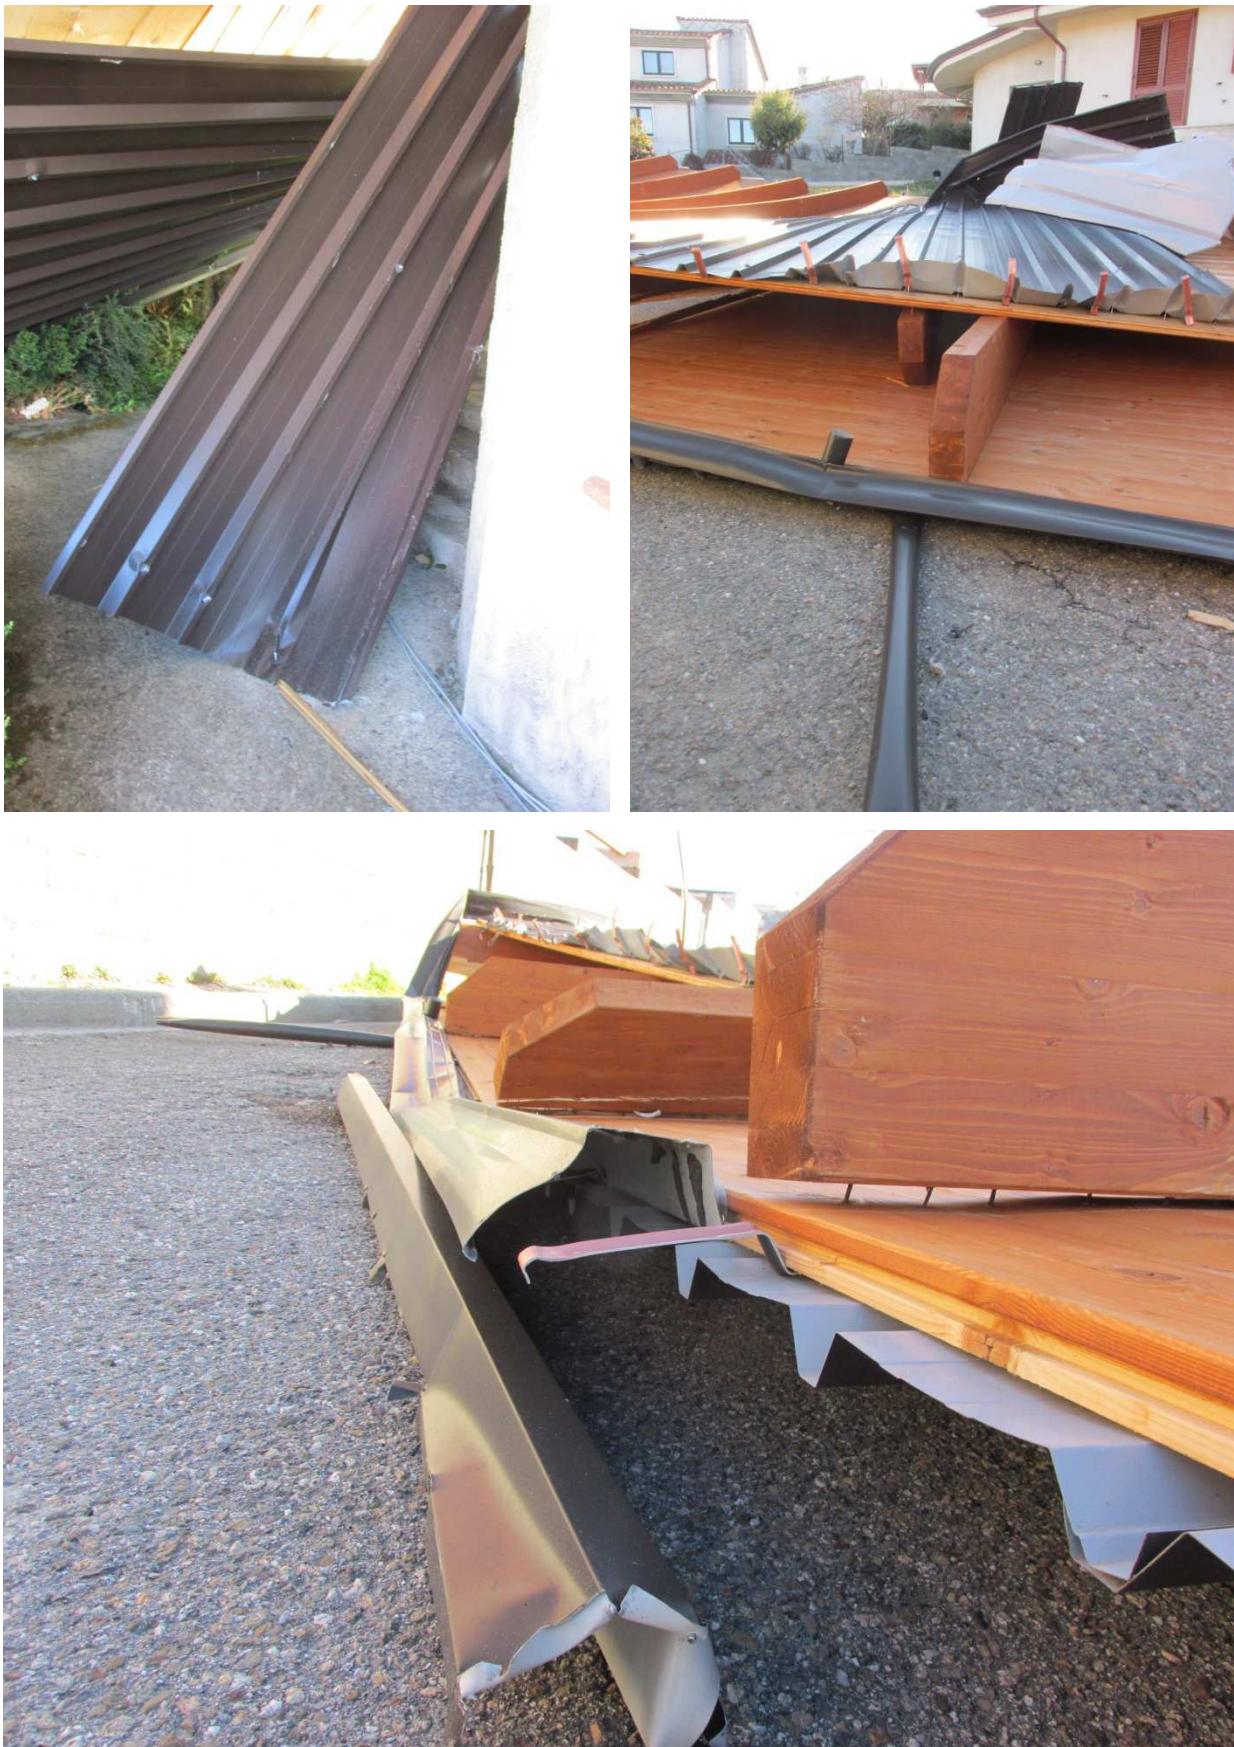
**Figura 2.** Orditura secondaria e tavolato di legno lungo la via XXV Aprile

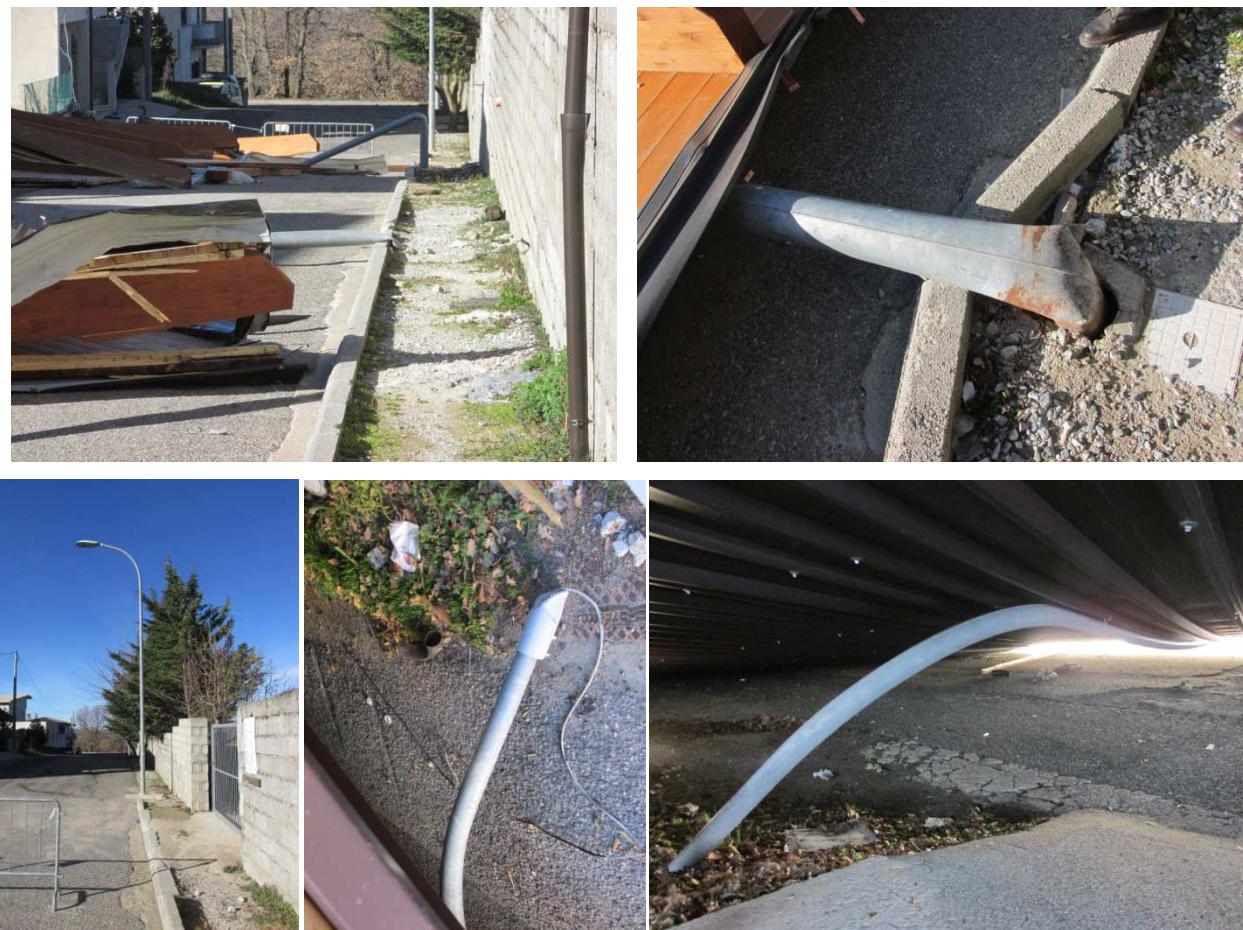
- n°3 pali dell'illuminazione pubblica a sezione circolare variabile di acciaio (diametro da 130 a 80 mm circa) e tratto curvo aggettante con apparecchio illuminante, altezza circa 8 metri, sul lato destro scendendo la via XXV Aprile - (**codice CER 17 04 05**);
- n° 2 pali di acciaio della linea elettrica a sezione poligonale rastremata verso l'alto (diametro da 200 a 80 mm circa, spessore 3 mm), altezza circa 8 metri, sul lato sinistro scendendo la via XXV Aprile - (**codice CER 17 04 05**);
- n° 1 palo di legno massello della linea telefonica a sezione circolare rastremata verso l'alto (diametro medio 150 mm circa, spessore 3 mm), altezza circa 7 metri, sul lato sinistro scendendo la via XXV Aprile - (**codice CER 17 02 01**);

**Figura 3.** Pali illuminazione divelti.

Fondazione nuovi pali illuminazione			3,00				3,00	
SOMMANO ognuno							3,00	275,00
								825,00
10	D.0009.0008.0029	FORNITURA E POSA IN OPERA DI PALO CONICO CURVATO DI ACCIAIO PER ILLUMINAZIONE PUBBLICA DI DIMENSIONI E TIPOLOGIA ANALOGA A QUELLI ESISTENTI, con finestra di ispezione, con portella e morsettiera asportabile a quattro poli e 16 mmq sezione max, con 2 fusibili da 16A, predisposto con foro di ingresso cavo di alimentazione, conforme alle direttive di compatibilità elettromagnetica CE 89/336/CEE e CE 73/23/CEE, compresi cavi di cablaggio, corpi illuminanti completi di globo infrangibile e autoestinguente del tipo analogo a quello esistente lampade della stessa tipologia di quelle esistenti, compreso il cablaggio e il ripristino in funzione sotto supervisione del gestore dei servizi comunale. Tipologia palo da interrare.						
<b>MISURAZIONI:</b>								
Nuovi pali illuminazione pubblica			3,00				3,00

SOMMANO cad							3,00	2650,00
								7950,00
11	B.0006.0004.0001	INDENNITA' DI CONFERIMENTO A DISCARICA AUTORIZZATA di materiali inerti provenienti da scavi o demolizioni, valutati per il volume effettivamente conferito, escluso il trasporto						
<b>MISURAZIONI:</b>								
Tavolato di legno			0,50			24,700	12,35	
Arcarecci curvi di legno			0,50			12,300	6,15	
Lamiera di copertura			7,85	60,00	10,000	0,001	4,71	
Scossaline			7,85	140,00	0,300	0,001	0,33	
Pali illuminazione curvi di acciaio			3,00			0,100	0,30	
Pali linea elettrica sezione poligonale di acciaio			2,00			0,120	0,24	
Scavo per nuovi plinti pali illuminazione			2,00			8,800	17,60	
Plinti esistenti e altro materiale di risulta demolizione marciapiede			2,40			3,000	7,20	
SOMMANO t							48,88	8,23
								402,28
12	B.0000.0000.0001	Messa in sicurezza e ripristino dell'ingresso carrabile dell'abitazione danneggiata (prima a sinistra), ripristino della cordonata in cls del marciapiede lato ingresso campo sportivo, sostituzione e ripristino della ringhiera del ballatoio al primo piano della penultima abitazione. Compresa mano d'opra, trasporti, carico scarico e conferimento compresi oneri di smaltimento di eventuali materiali di risulta, fornitura e posa di materiali e qualunque altro onere necessario a dare le opere finite a regola d'arte.

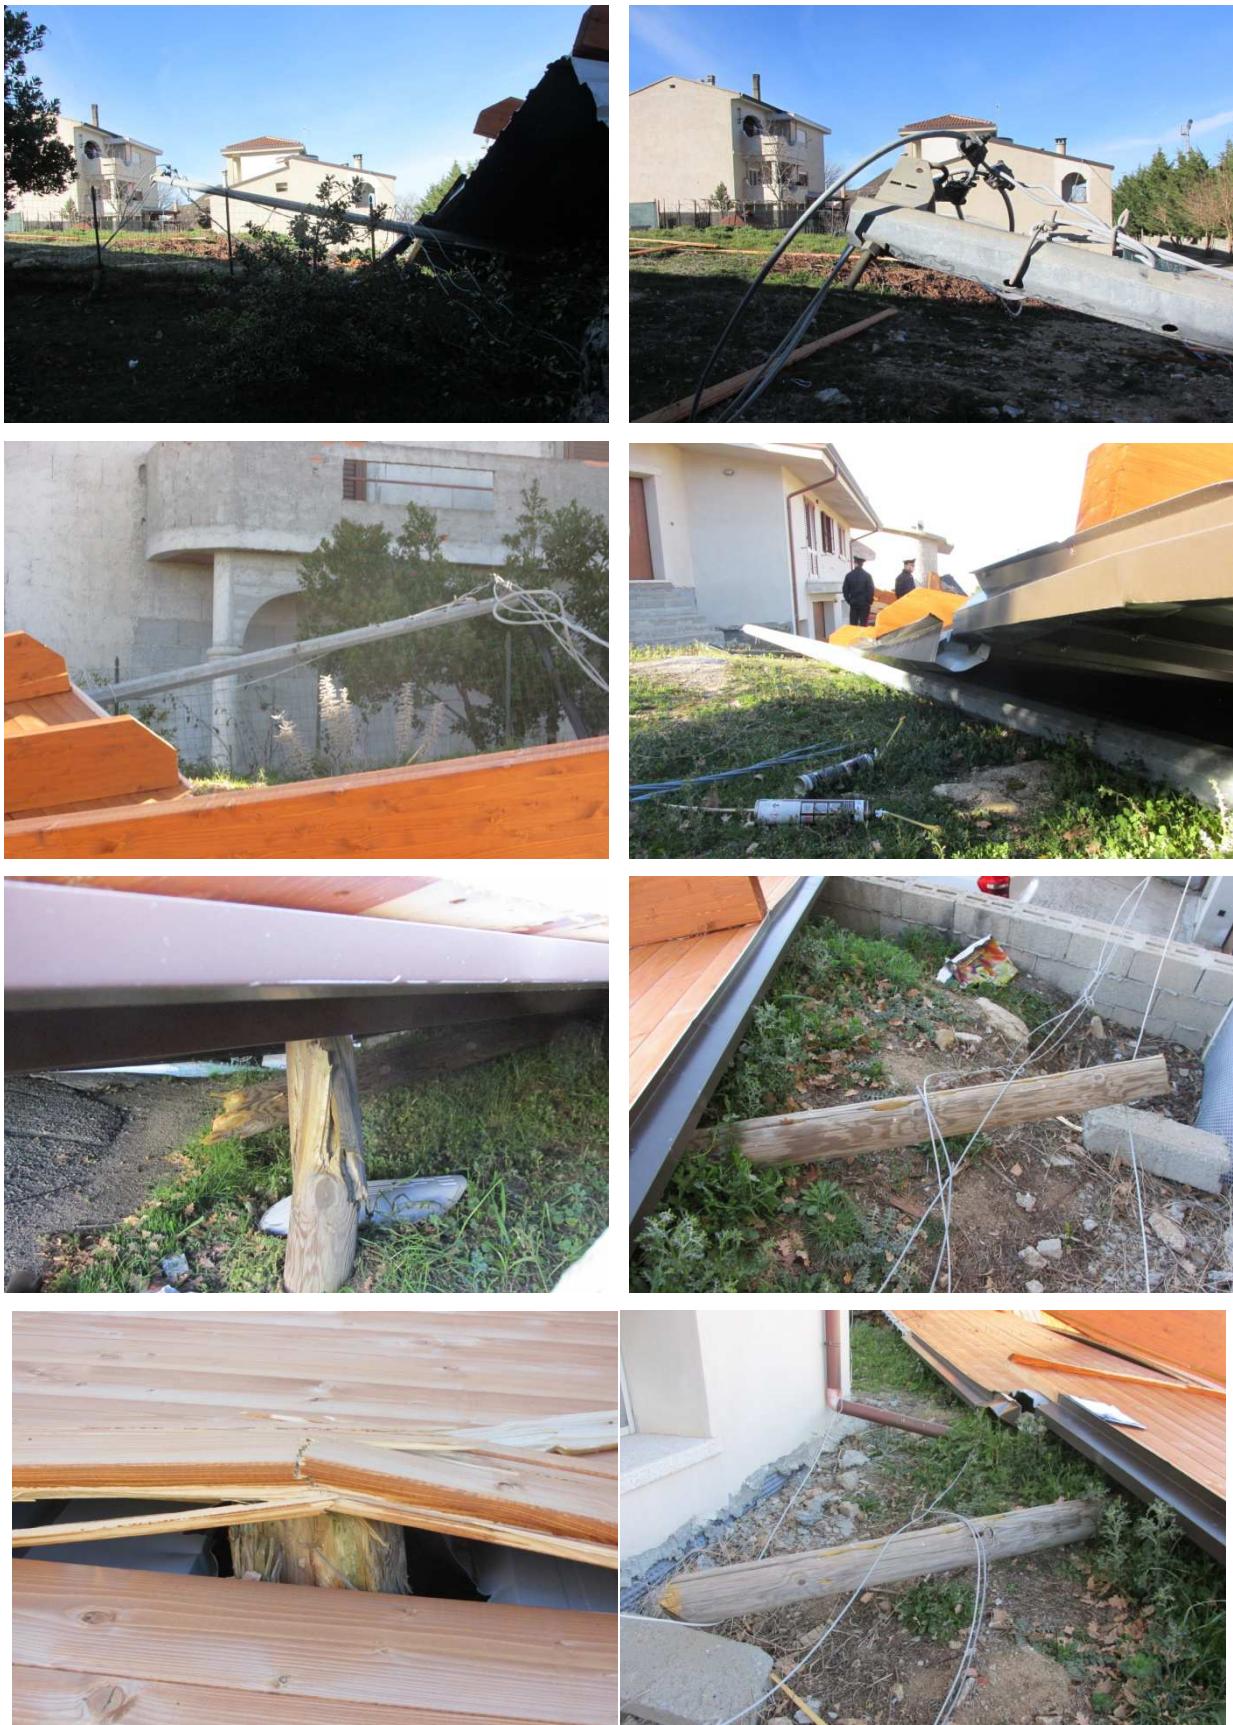
**Figura 4** Pali linea elettrica (in alto) e palo linea telefonica (in basso) divelti.

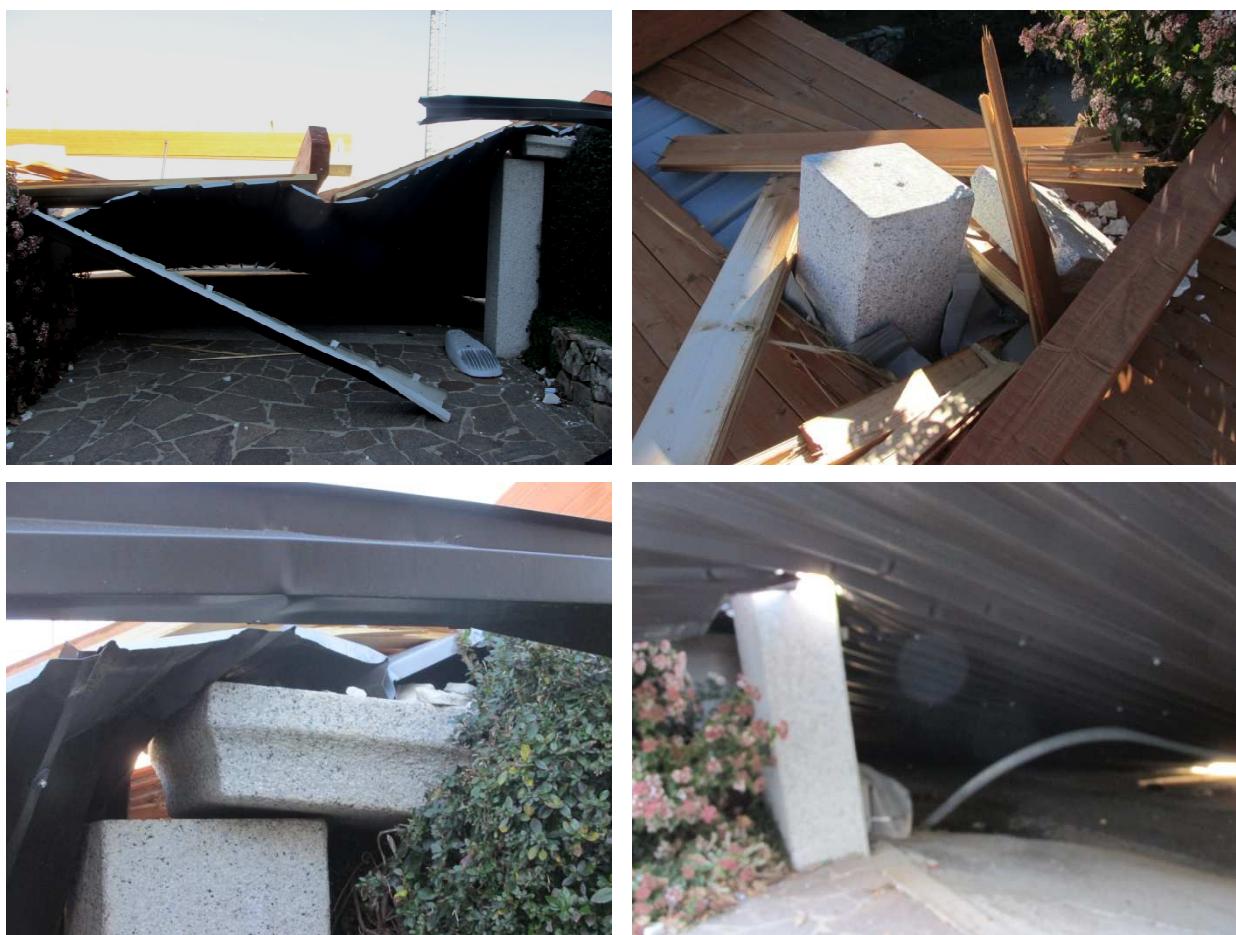
- un muro di recinzione nella parte dell'ingresso carraio dell'abitazione più a monte della via interessata dal crollo; sono da eseguire dei ripristini per la messa in sicurezza dell'accesso ed eventuali smaltimenti di materiale lapideo e/o cementizio non recuperabile - (**codice CER 17 01**);
- la ringhiera metallica della rampa di scale di accesso al ballatoio al primo piano della terza casa scendendo lungo la via;

**Figura 5.** Ingresso carrabile - Danni alla recinzione

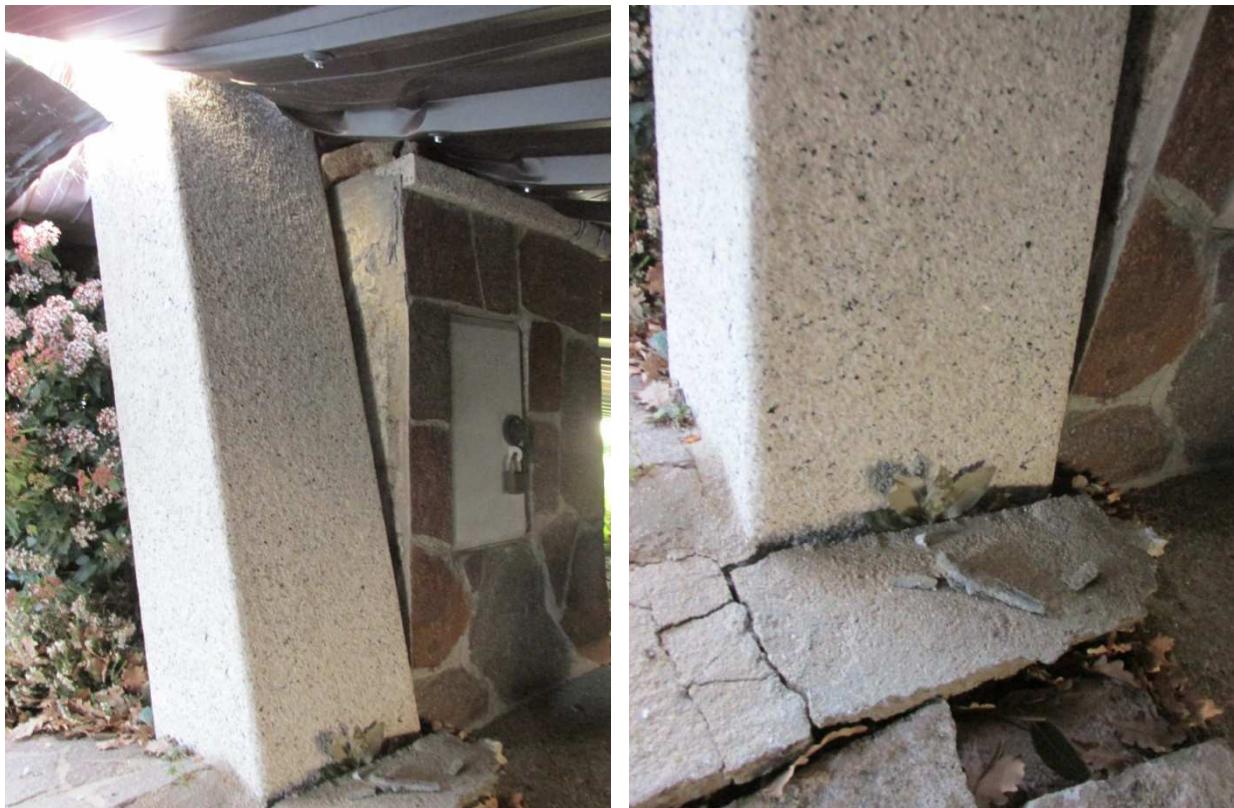
**Figura 6.** Accesso carrabile. Particolare pilastro laterale e danni a terra

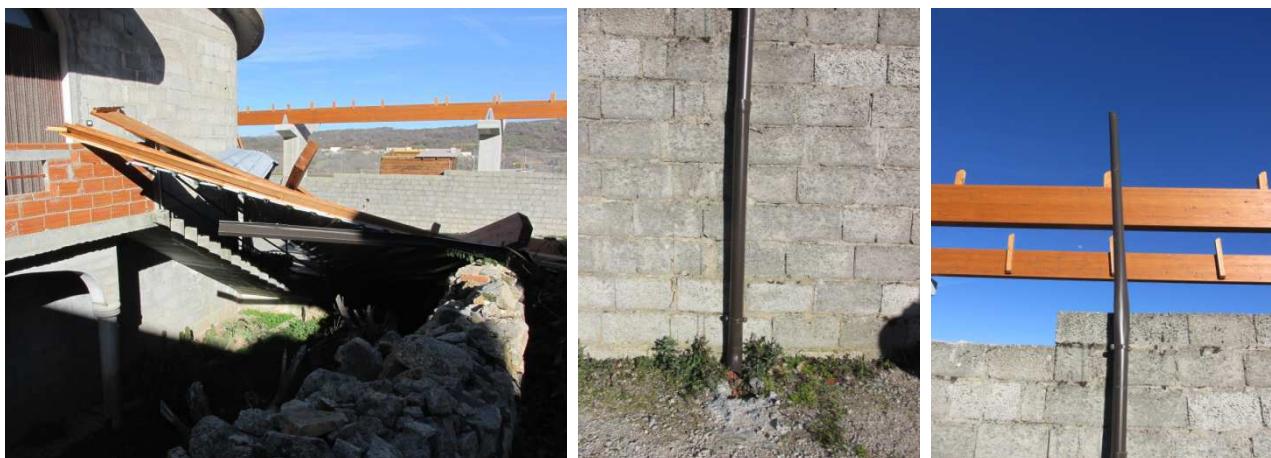
Sullo stesso lato sul muro di recinzione del campo sportivo sono ancora attaccati 3 discendenti metallici prima collegati al canale di gronda della copertura, diametro 80 mm e altezza circa 4 metri che andranno rimossi e smaltiti - (**codice CER 17 04 05**).

**Figura 7.** Ballatoio e rampa scale terza (sinistra); discendente su muro di confine campo (destra).
